**SAMENVATTEND ONDERZOEK  
HOOFDOORZAKEN GEBOUWSCHADE IN HET  
BODEMDALINGSGEBIED NEDMAG**

WATERSCHAP HUNZE EN AA'S  
GEMEENTE VEENDAM  
GEMEENTE MENTERWOLDE  
NEDMAG INDUSTRIES  
PROVINCIE GRONINGEN

10 januari 2013  
076652825:A - Definitief  
C01022.100266.0200

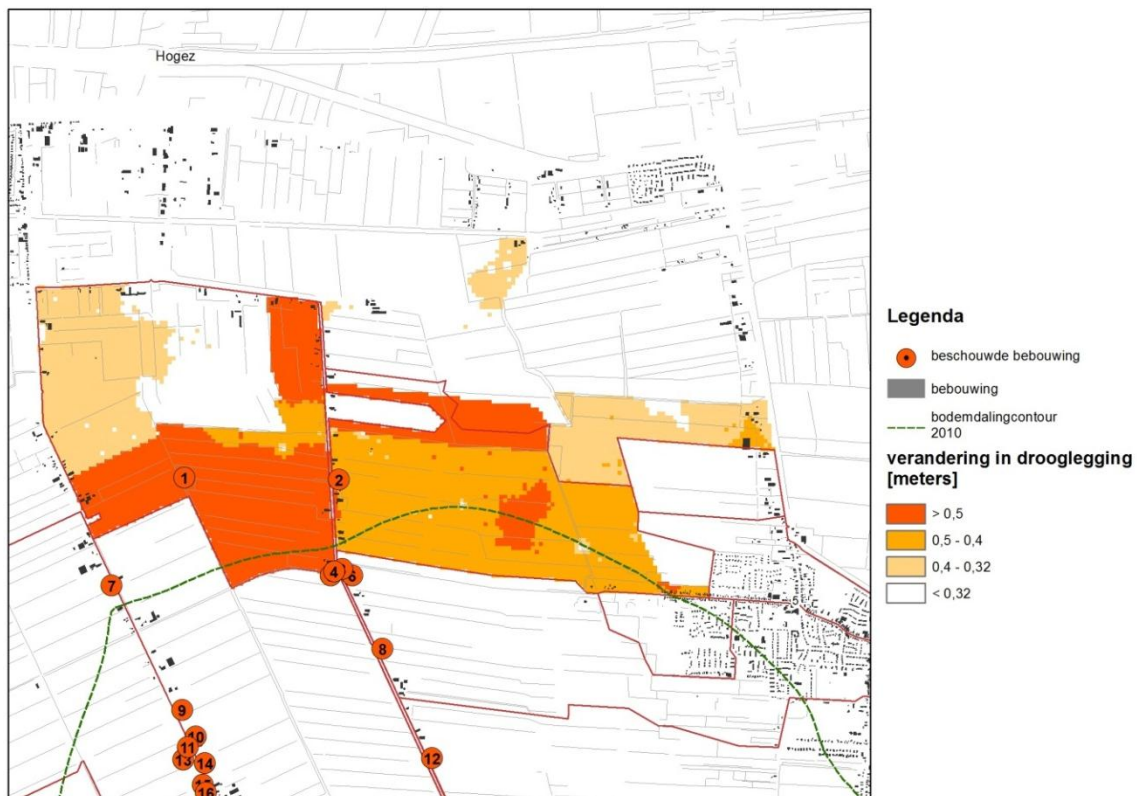
De historische peilverlaging is groter in het uiterste noordelijke deel van het gebied, in enkele peilvakken 0,67 à 0,82 m. Dit zijn verlagingen die groter zijn dan 0,32 m. Deze waarde wordt op grond van de literatuur aangehouden als grens waarboven eventueel schade zou kunnen optreden. Hier heeft dus potentieel zetting op kunnen treden die potentieel kan leiden tot gebouwschade. Gebouwschade door peilverlaging is hier niet volledig uit te sluiten, maar uit de beschikbare gegevens hebben wij niet kunnen afleiden dat dit daadwerkelijk heeft plaatsgevonden. Het betreft een klein gebied binnen het onderzoeksgebied, op het figuur op de volgende pagina is de liggen ervan aangegeven ten opzichte van de meest noordelijke bodemdalingscontour 2010.

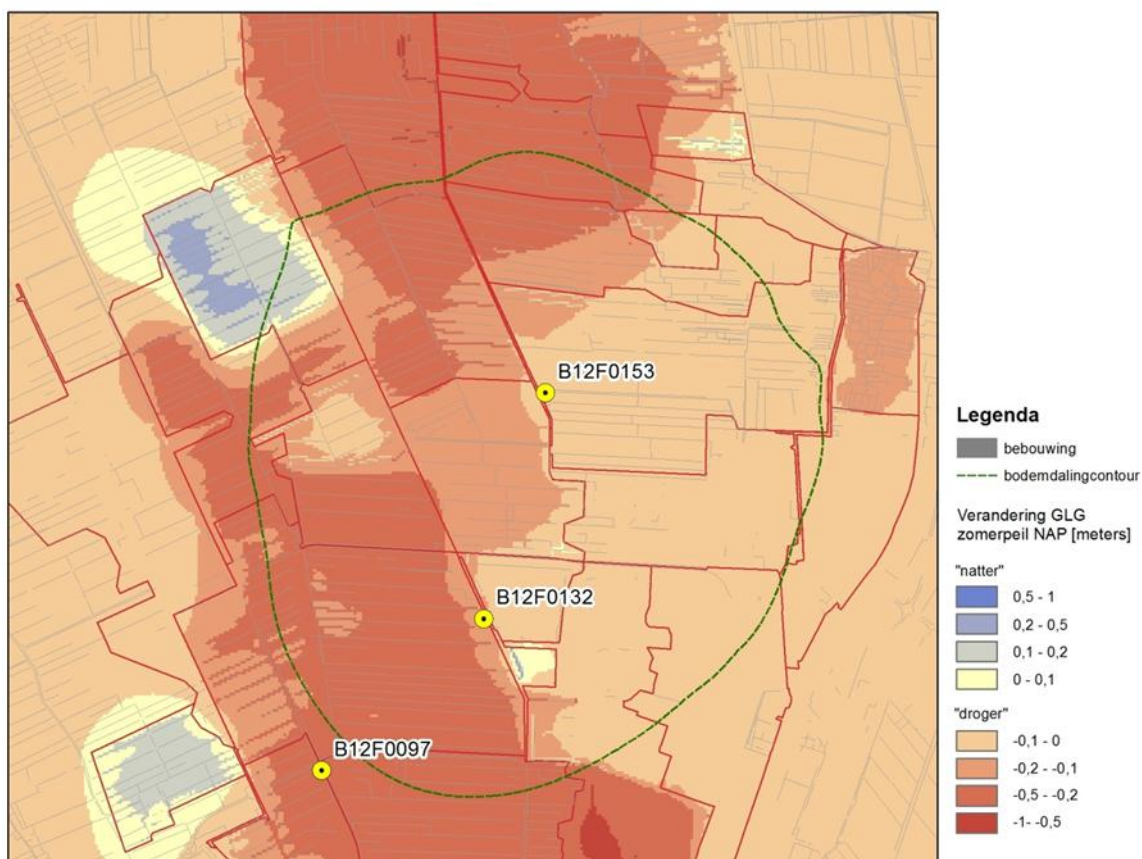
In de afbeelding op de volgende pagina is de verandering in grondwaterstand ten opzichte van NAP weergegeven. Omdat de periode rond herinrichting 4 jaar bedraagt, is de peilwijziging in een relatief korte periode gerealiseerd. De bodemdaling in deze korte periode is beperkt. De verandering in grondwaterstanden ten opzichte van NAP is daarmee gelijk te stellen aan de verandering ten opzichte van maaiveld.

Met de blauwe kleur is weergegeven waar de GLG omhoog is gegaan ten opzichte van maaiveld. Met de rode kleur is weergegeven waar de GLG omlaag is gegaan ten opzichte van NAP.
