**SAMENVATTEND ONDERZOEK  
HOOFDOORZAKEN GEBOUWSCHADE IN HET  
BODEMDALINGSGEBIED NEDMAG**

WATERSCHAP HUNZE EN AA'S  
GEMEENTE VEENDAM  
GEMEENTE MENTERWOLDE  
NEDMAG INDUSTRIES  
PROVINCIE GRONINGEN

10 januari 2013  
076652825:A - Definitief, vertrouwelijk  
C01022.100266.0200

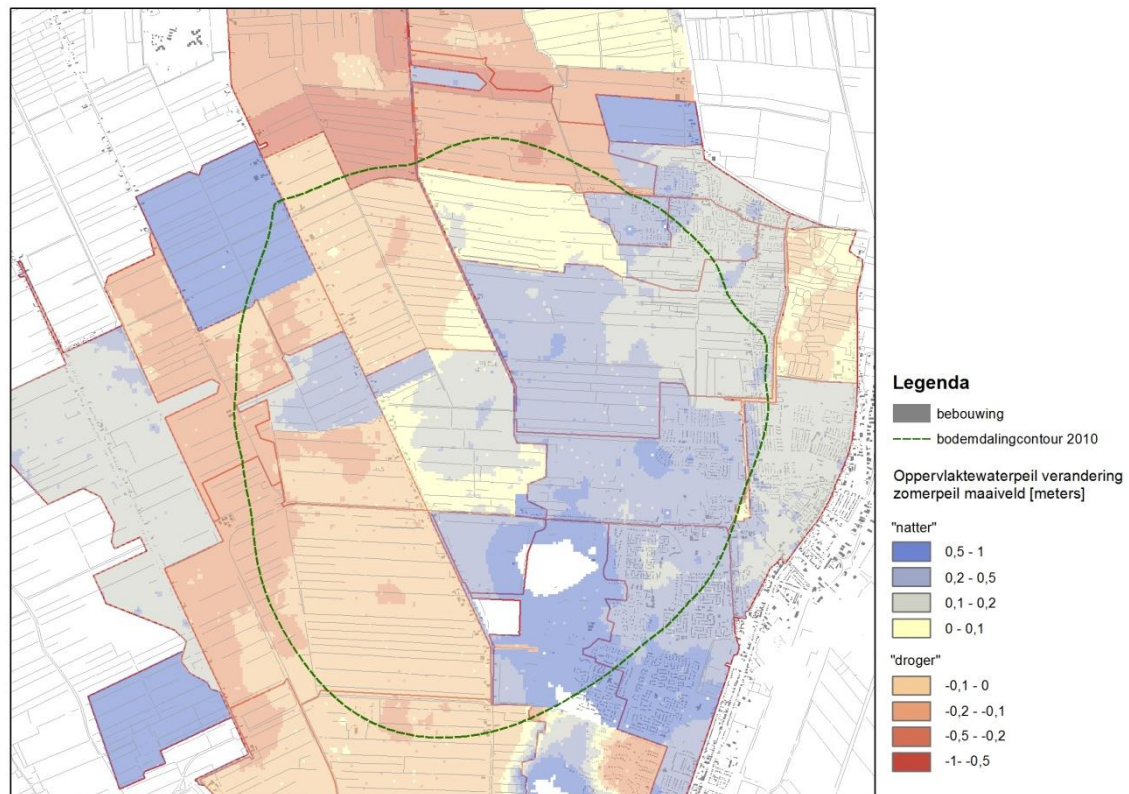
Voor de vertaling van deze peilwijziging naar woningniveau dient gecorrigeerd te worden voor de opgetreden bodemdaling door veenoxidatie en aardgaswinning. Hieruit volgt hoe de drooglegging ten opzichte van maaiveld is veranderd. In de onderstaande afbeelding is deze weergegeven.

In de afbeelding op de vorige pagina is een grote ruimtelijke variatie van toe- en afname in oppervlaktewaterpeilen ten opzichte van maaiveld zichtbaar. Deze zullen doorwerken in het grondwaterstandsverloop. Dit is zichtbaar in de trendbreuk die rond 1990 waarneembaar is in de beschikbare peilbuisreeksen, gemeten ten opzichte van NAP. Deze lokale waarden zijn niet representatief voor het gehele gebied, wel zijn het indicaties dat er een ingreep geweest is in de waterhuishouding.

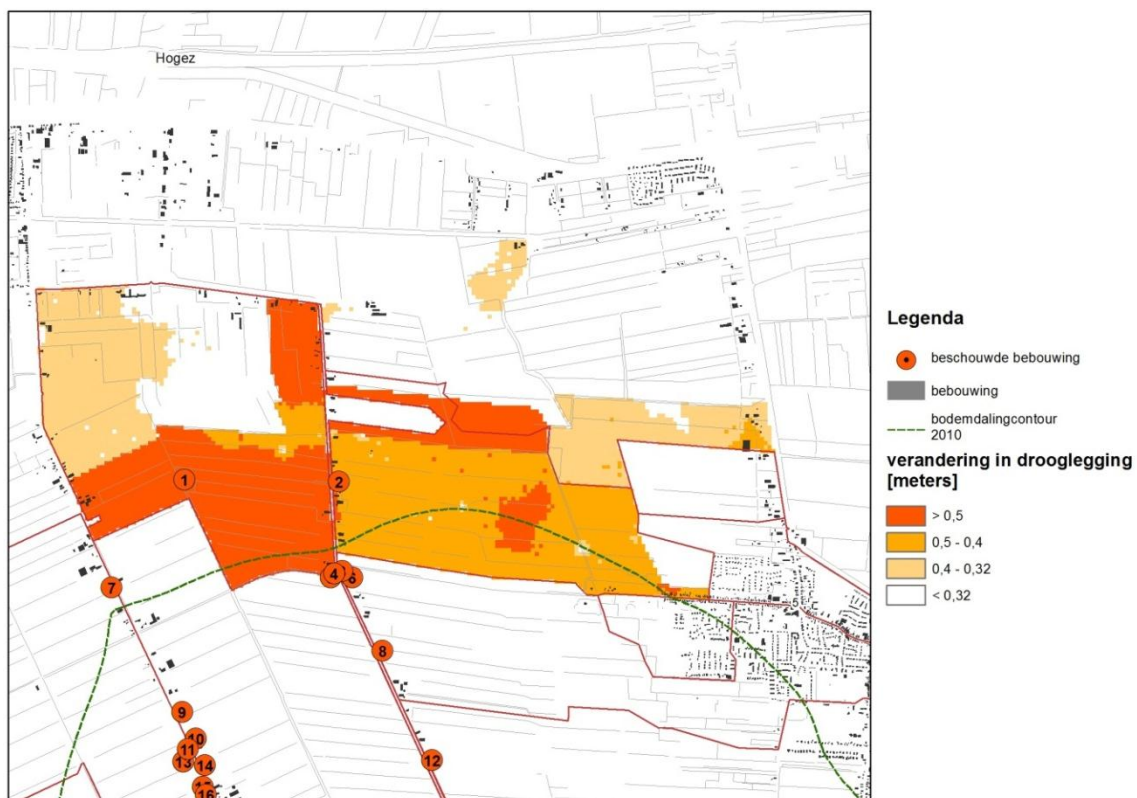
De historische peilverlaging is groter in het uiterste noordelijke deel van het gebied, in enkele peilvakken 0,67 à 0,82 m. Dit zijn verlagingen die groter zijn dan 0,32 m. Deze waarde wordt op grond van de literatuur aangehouden als grens waarboven eventueel schade zou kunnen optreden. Hier heeft dus potentieel zetting op kunnen treden die potentieel kan leiden tot gebouwschade. Gebouwschade door peilverlaging is hier niet volledig uit te sluiten, maar uit de beschikbare gegevens hebben wij niet kunnen afleiden dat dit daadwerkelijk heeft plaatsgevonden. Het betreft een klein gebied binnen het onderzoeksgebied, op het figuur op de volgende pagina is de liggen ervan aangegeven ten opzichte van de meest noordelijke bodemdalingscontour 2010.
