**SAMENVATTEND ONDERZOEK
HOOFDOORZAKEN GEBOUWSCHADE IN HET
BODEMDALINGSGEBIED NEDMAG**

WATERSCHAP HUNZE EN AA'S
GEMEENTE VEENDAM
GEMEENTE MENTERWOLDE
NEDMAG INDUSTRIES
PROVINCIE GRONINGEN

10 januari 2013
076652825:A - Definitief
C01022.100266.0200

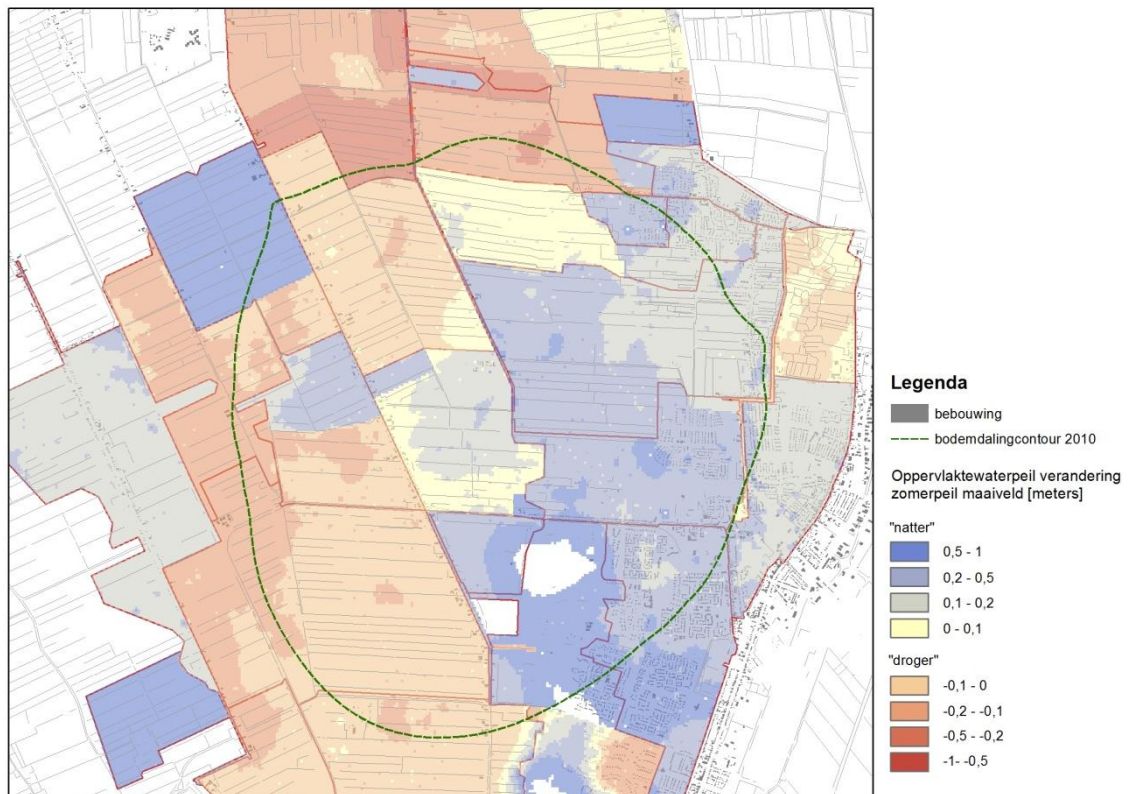
Voor de vertaling van deze peilwijziging naar woningniveau dient gecorrigeerd te worden voor de opgetreden bodemdaling door veenoxidatie en aardgaswinning. Hieruit volgt hoe de drooglegging ten opzichte van maaiveld is veranderd. In de onderstaande afbeelding is deze weergegeven.

In de afbeelding op de vorige pagina is een grote ruimtelijke variatie van toe- en afname in oppervlaktewaterpeilen ten opzichte van maaiveld zichtbaar. Deze zullen doorwerken in het grondwaterstandsverloop. Dit is zichtbaar in de trendbreuk die rond 1990 waarneembaar is in de beschikbare peilbuisreeksen, gemeten ten opzichte van NAP. Deze lokale waarden zijn niet representatief voor het gehele gebied, wel zijn het indicaties dat er een ingreep geweest is in de waterhuishouding.

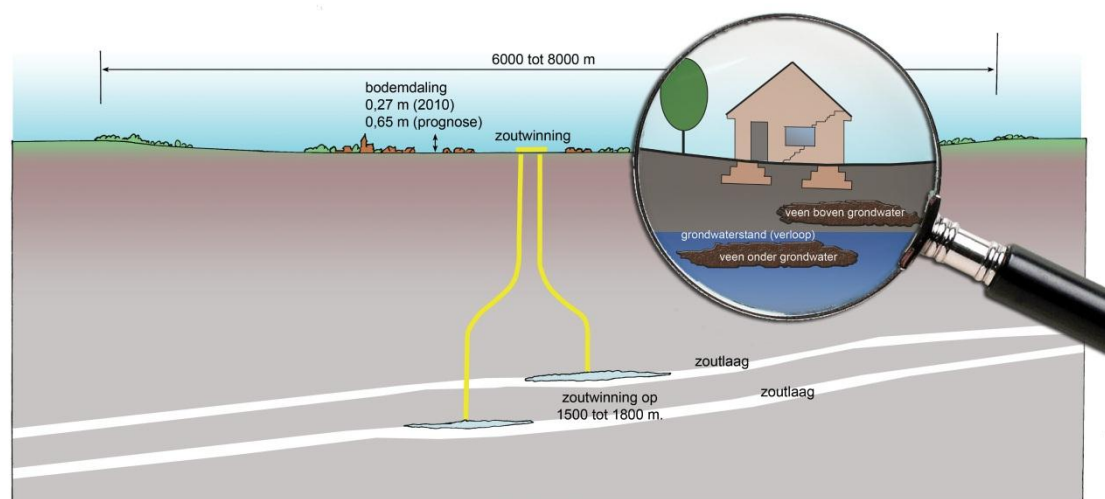
De effecten van grondwaterstandsverlaging op gebouwen wordt besproken aan de hand van de volgende schematische weergave (niet op schaal). Voor het goede begrip wordt vermeld dat de gemiddeld laagste grondwaterstand zich in de bebouwingslinten 1,5 tot 2,5 meter beneden het maaiveld bevindt, buiten de bebouwingslinten is dit kleiner. De zoutwinning vindt plaats op een diepte van 1500 tot 1800 meter.

Een verlaging van de grondwaterstand rond een gebouw kan op een aantal manieren tot zetting, vervorming van fundering en gebouwschade leiden:

- Indien veen ten gevolge van de verlaging boven het grondwaterniveau komt te liggen, zal dit in meer of mindere mate oxideren. Daardoor neemt de laagdikte van het veen af en zal een daling van het maaiveld gaan optreden. Als er zich een fundering boven bevindt, zal dit (als de mate van veenoxidatie niet overal gelijk is), tot een ongelijke vervorming van de fundering leiden.
- Zetting van bodem is het proces waarbij door afname van de waterspanning de korrelspanning toeneemt en het volume van de bodem afneemt. Dit omdat water uit de poriën verdwijnt en de bodem zich dichter pakt. Een verlaging van de grondwaterstand zal tot extra zetting leiden. Sommige grondsoorten zijn zeer weinig zettingsgevoelig (zand) andere daarentegen zeer sterk (bijvoorbeeld veen), ook weer afhankelijk van reeds opgetreden 'natuurlijke' belasting.

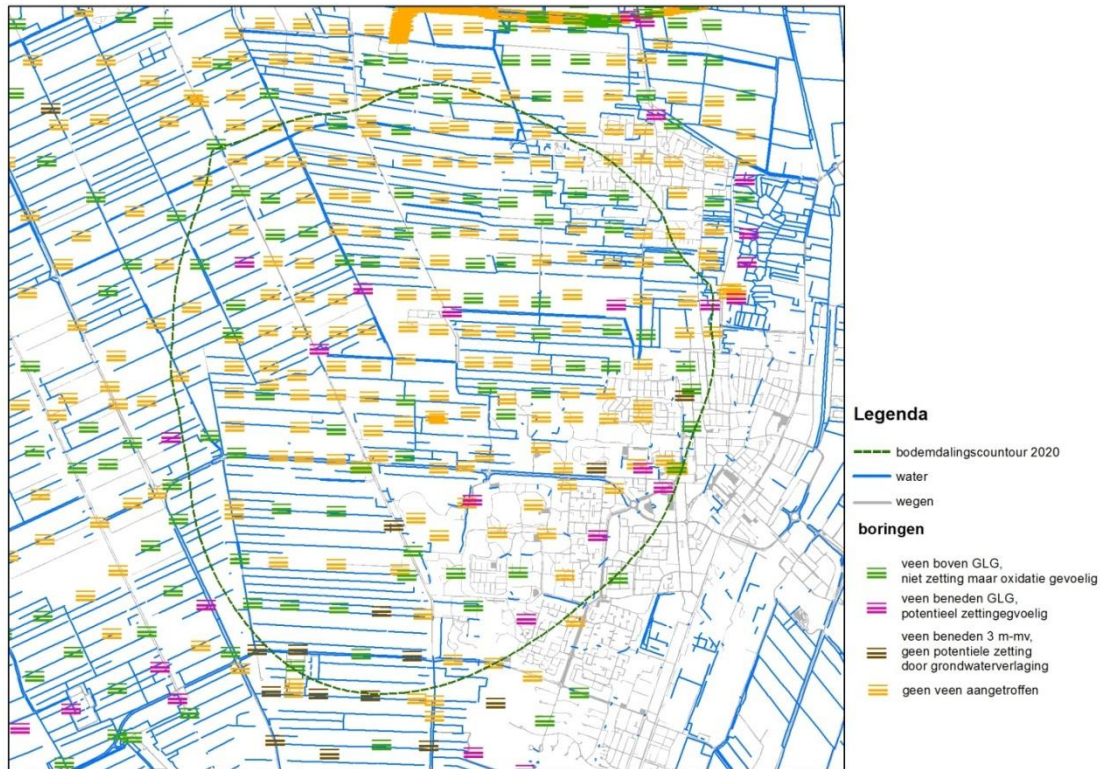
In navolgende figuur zijn de boringen weergegeven met daarbij een classificatie van de veenvoorkomens volgens het boringenbestand van NITG-TNO. Hierbij dient opgemerkt te worden dat dit het meest maximale beeld is van de veendikte en voorkomen van veen. De boringen zijn overwegend eerder uitgevoerd dan 1970. De veendikte zal in de huidige situatie na veenoxidatie en zetting minder zijn.

Ter plaatse van de bebouwingslinten is de kans van aantreffen van veen echter hoger dan in bovenstaand figuur is af te leiden. Op grond van de onderzoeken waarbij funderingen zijn vrijgegraven, dan wel boringen direct naast het gebouw zijn gedaan (TCBB en Wiertsema en Partners), komt verhoudingsgewijs meer veen voor dan bij de boringen in het agrarische gebied. Voor het veen in het bebouwingslint geldt dat deze niet zijn omgewoeld en geoxideerd zoals in het landbouwgebied. Wanneer aanwezig, dan zijn deze afgedekt door een zandlaag. Deze zandlaag is afkomstig van de ontgraving van de aan de lintbebouwing aanwezige (voormalige) waterlopen die ten tijde van de veenontginning gegraven werden. Zoals in paragraaf 7.4 is aangegeven, is gezien de zettingsgeschiedenis, nauwelijks extra zetting te verwachten.

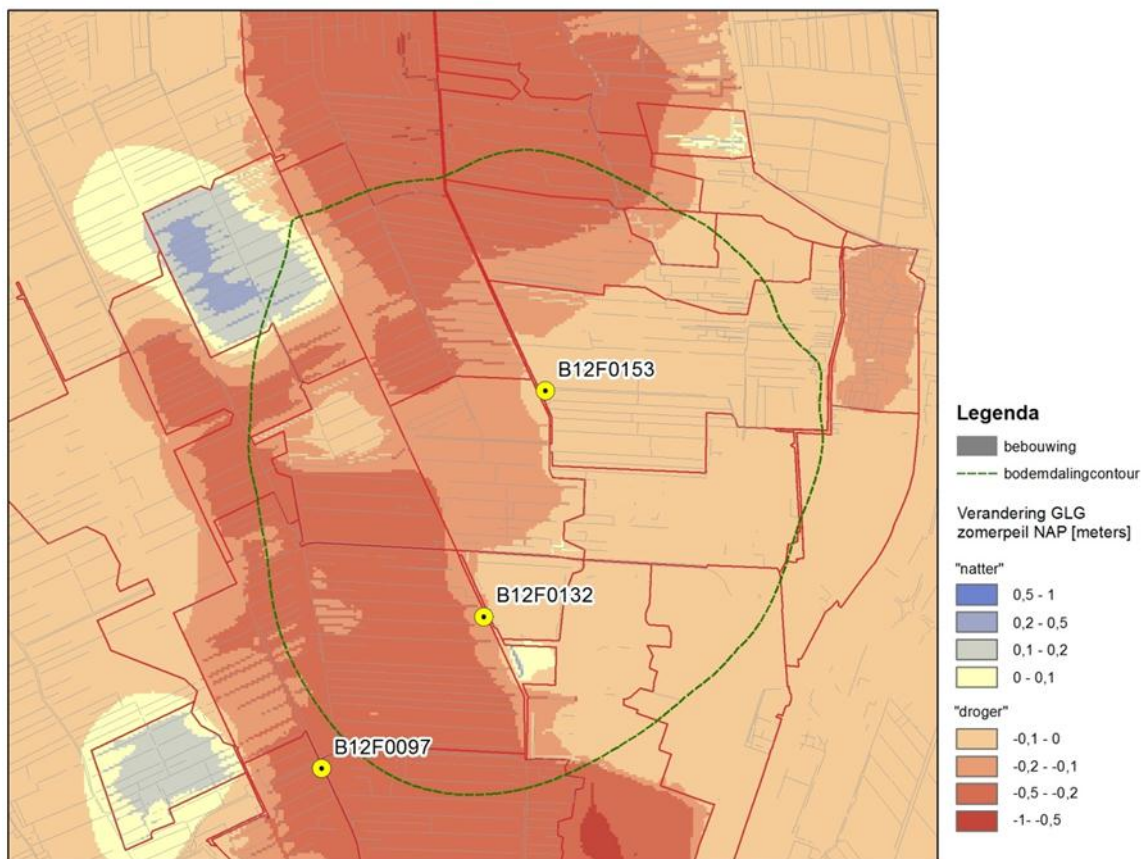
In de afbeelding op de volgende pagina is de verandering in grondwaterstand ten opzichte van NAP weergegeven. Omdat de periode rond herinrichting 4 jaar bedraagt, is de peilwijziging in een relatief korte periode gerealiseerd. De bodemdaling in deze korte periode is beperkt. De verandering in grondwaterstanden ten opzichte van NAP is daarmee gelijk te stellen aan de verandering ten opzichte van maaiveld.

Met de blauwe kleur is weergegeven waar de GLG omhoog is gegaan ten opzichte van maaiveld. Met de rode kleur is weergegeven waar de GLG omlaag is gegaan ten opzichte van NAP.
