**SAMENVATTEND ONDERZOEK  
HOOFDOORZAKEN GEBOUWSCHADE IN HET  
BODEMDALINGSGEBIED NEDMAG**

WATERSCHAP HUNZE EN AA'S  
GEMEENTE VEENDAM  
GEMEENTE MENTERWOLDE  
NEDMAG INDUSTRIES  
PROVINCIE GRONINGEN

10 januari 2013  
076652825:A - Definitief  
C01022.100266.0200

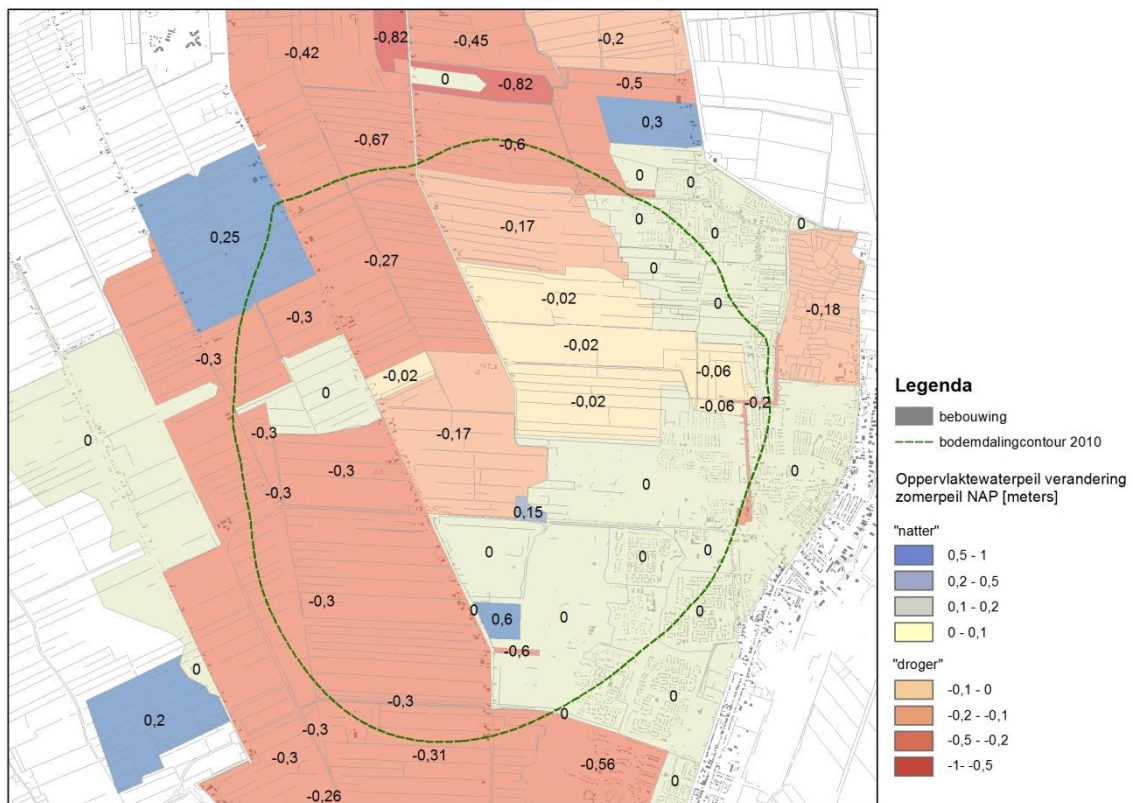
Tot de Herinrichting Veenkoloniën zijn er geen grootschalige veranderingen in het peilbeheer toe te kennen aan bepaalde momenten. Peilaanpassingen hebben plaatsgehad, maar over welk tijdsbestek deze zijn geëffectueerd is onbekend. Tijdens de Herinrichting Veenkoloniën zijn significante waterhuishoudkundige maatregelen getroffen. Deze bestonden uit creëren van wateraanvoer en het beheersbaar maken van de peilen. Eerder was het gebied overwegend een vrij afwaterend gebied, waar in de zomer slechts beperkt aanvoer van water mogelijk was. De nieuwe mogelijkheden voor wateraanvoer leidden tot een toename van peilvakken. Deze verandering in waterhuishouding is weergegeven in het figuur op de volgende pagina en wordt weergegeven ten opzichte van NAP. Met de groene contour is ter oriëntatie de buitenste contour van het bodemdalingsgebied (gemeten in 2010) weergegeven. Per peilgebied is weergegeven of de door waterschap vastgestelde peilen in NAP zijn gestegen of gedaald.

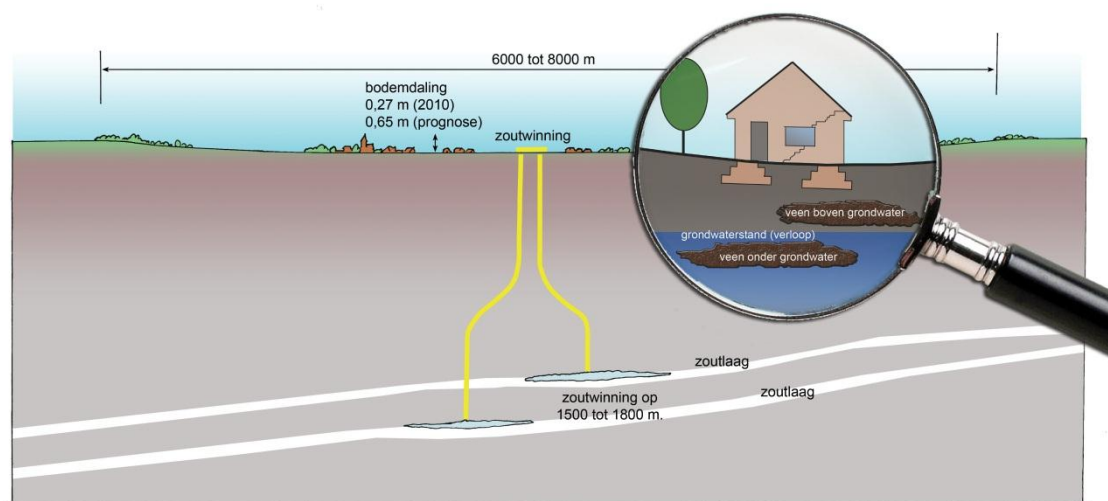
De effecten van grondwaterstandsverlaging op gebouwen wordt besproken aan de hand van de volgende schematische weergave (niet op schaal). Voor het goede begrip wordt vermeld dat de gemiddeld laagste grondwaterstand zich in de bebouwingslinten 1,5 tot 2,5 meter beneden het maaiveld bevindt, buiten de bebouwingslinten is dit kleiner. De zoutwinning vindt plaats op een diepte van 1500 tot 1800 meter.

Een verlaging van de grondwaterstand rond een gebouw kan op een aantal manieren tot zetting, vervorming van fundering en gebouwschade leiden:

- Indien veen ten gevolge van de verlaging boven het grondwaterniveau komt te liggen, zal dit in meer of mindere mate oxideren. Daardoor neemt de laagdikte van het veen af en zal een daling van het maaiveld gaan optreden. Als er zich een fundering boven bevindt, zal dit (als de mate van veenoxidatie niet overal gelijk is), tot een ongelijke vervorming van de fundering leiden.
- Zetting van bodem is het proces waarbij door afname van de waterspanning de korrelspanning toeneemt en het volume van de bodem afneemt. Dit omdat water uit de poriën verdwijnt en de bodem zich dichter pakt. Een verlaging van de grondwaterstand zal tot extra zetting leiden. Sommige grondsoorten zijn zeer weinig zettingsgevoelig (zand) andere daarentegen zeer sterk (bijvoorbeeld veen), ook weer afhankelijk van reeds opgetreden 'natuurlijke' belasting.

Als er over korte afstand in ongelijke mate veenoxidatie en/of zettingen optreden, dan zal dit leiden tot ongelijke verdeling van de draagkracht van de fundering. Het is afhankelijk van de funderingsconstructie, of dit leidt tot schade aan de gebouwen (zie hoofdstuk 6).

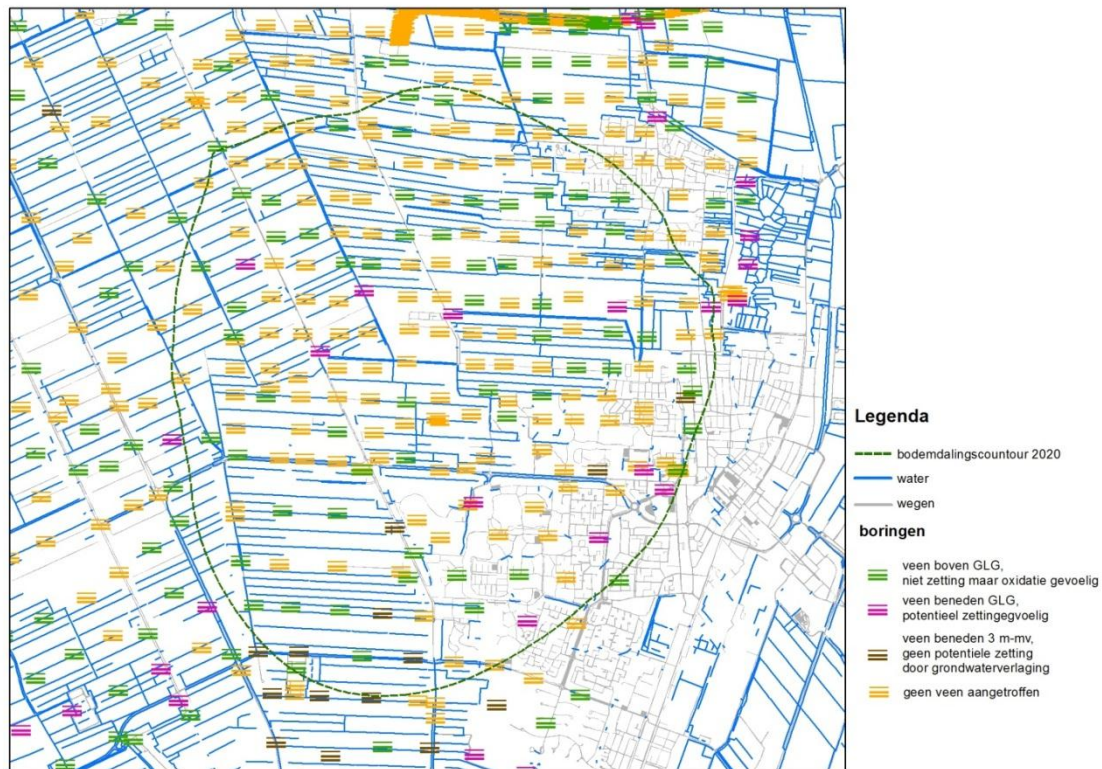
In navolgende figuur zijn de boringen weergegeven met daarbij een classificatie van de veenvoorkomens volgens het boringenbestand van NITG-TNO. Hierbij dient opgemerkt te worden dat dit het meest maximale beeld is van de veendikte en voorkomen van veen. De boringen zijn overwegend eerder uitgevoerd dan 1970. De veendikte zal in de huidige situatie na veenoxidatie en zetting minder zijn.

Ter plaatse van de bebouwingslinten is de kans van aantreffen van veen echter hoger dan in bovenstaand figuur is af te leiden. Op grond van de onderzoeken waarbij funderingen zijn vrijgegraven, dan wel boringen direct naast het gebouw zijn gedaan (TCBB en Wiertsema en Partners), komt verhoudingsgewijs meer veen voor dan bij de boringen in het agrarische gebied. Voor het veen in het bebouwingslint geldt dat deze niet zijn omgewoeld en geoxideerd zoals in het landbouwgebied. Wanneer aanwezig, dan zijn deze afgedekt door een zandlaag. Deze zandlaag is afkomstig van de ontgraving van de aan de lintbebouwing aanwezige (voormalige) waterlopen die ten tijde van de veenontginning gegraven werden. Zoals in paragraaf 7.4 is aangegeven, is gezien de zettingsgeschiedenis, nauwelijks extra zetting te verwachten.
