**SAMENVATTEND ONDERZOEK  
HOOFDOORZAKEN GEBOUWSCHADE IN HET  
BODEMDALINGSGEBIED NEDMAG**

WATERSCHAP HUNZE EN AA'S  
GEMEENTE VEENDAM  
GEMEENTE MENTERWOLDE  
NEDMAG INDUSTRIES  
PROVINCIE GRONINGEN

10 januari 2013  
076652825:A - Definitief, vertrouwelijk  
C01022.100266.0200

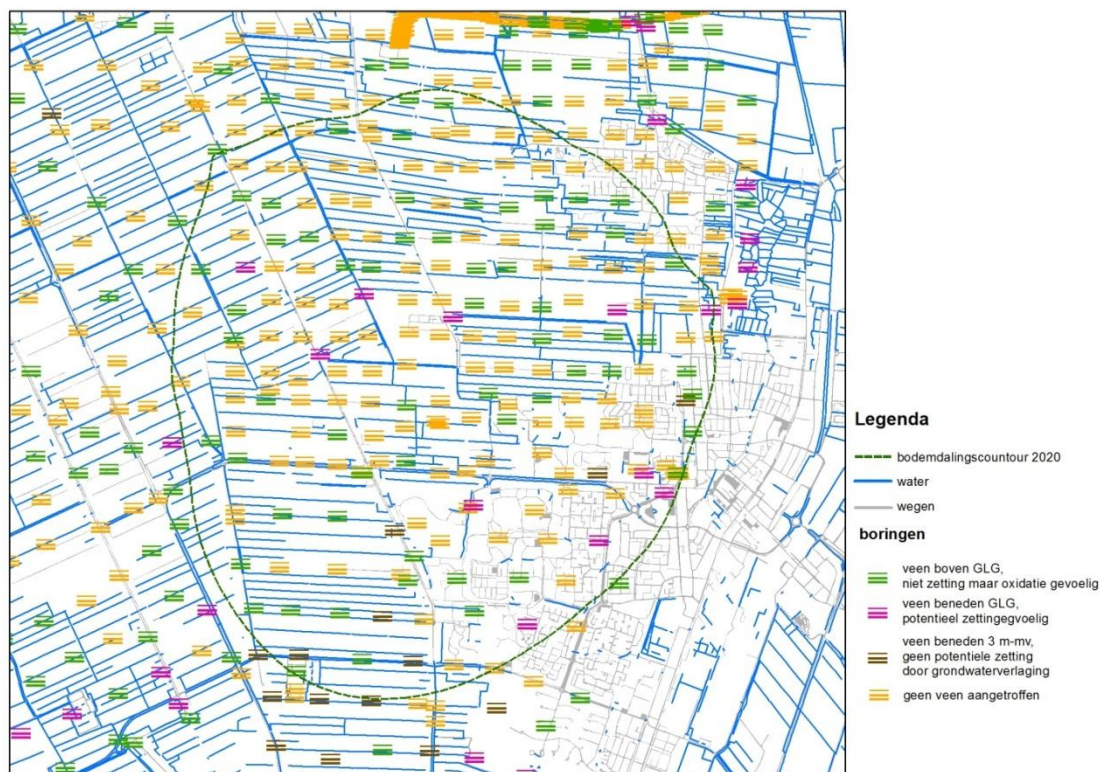
In navolgende figuur zijn de boringen weergegeven met daarbij een classificatie van de veenvoorkomens volgens het boringenbestand van NITG-TNO. Hierbij dient opgemerkt te worden dat dit het meest maximale beeld is van de veendikte en voorkomen van veen. De boringen zijn overwegend eerder uitgevoerd dan 1970. De veendikte zal in de huidige situatie na veenoxidatie en zetting minder zijn.

Ter plaatse van de bebouwingslinten is de kans van aantreffen van veen echter hoger dan in bovenstaand figuur is af te leiden. Op grond van de onderzoeken waarbij funderingen zijn vrijgegraven, dan wel boringen direct naast het gebouw zijn gedaan (TCBB en Wiertsema en Partners), komt verhoudingsgewijs meer veen voor dan bij de boringen in het agrarische gebied. Voor het veen in het bebouwingslint geldt dat deze niet zijn omgewoeld en geoxideerd zoals in het landbouwgebied. Wanneer aanwezig, dan zijn deze afgedekt door een zandlaag. Deze zandlaag is afkomstig van de ontgraving van de aan de lintbebouwing aanwezige (voormalige) waterlopen die ten tijde van de veenontginning gegraven werden. Zoals in paragraaf 7.4 is aangegeven, is gezien de zettingsgeschiedenis, nauwelijks extra zetting te verwachten.
