**SAMENVATTEND ONDERZOEK
HOOFDOORZAKEN GEBOUWSCHADE IN HET
BODEMDALINGSGEBIED NEDMAG**

WATERSCHAP HUNZE EN AA'S
GEMEENTE VEENDAM
GEMEENTE MENTERWOLDE
NEDMAG INDUSTRIES
PROVINCIE GRONINGEN

10 januari 2013
076652825:A - Definitief
C01022.100266.0200

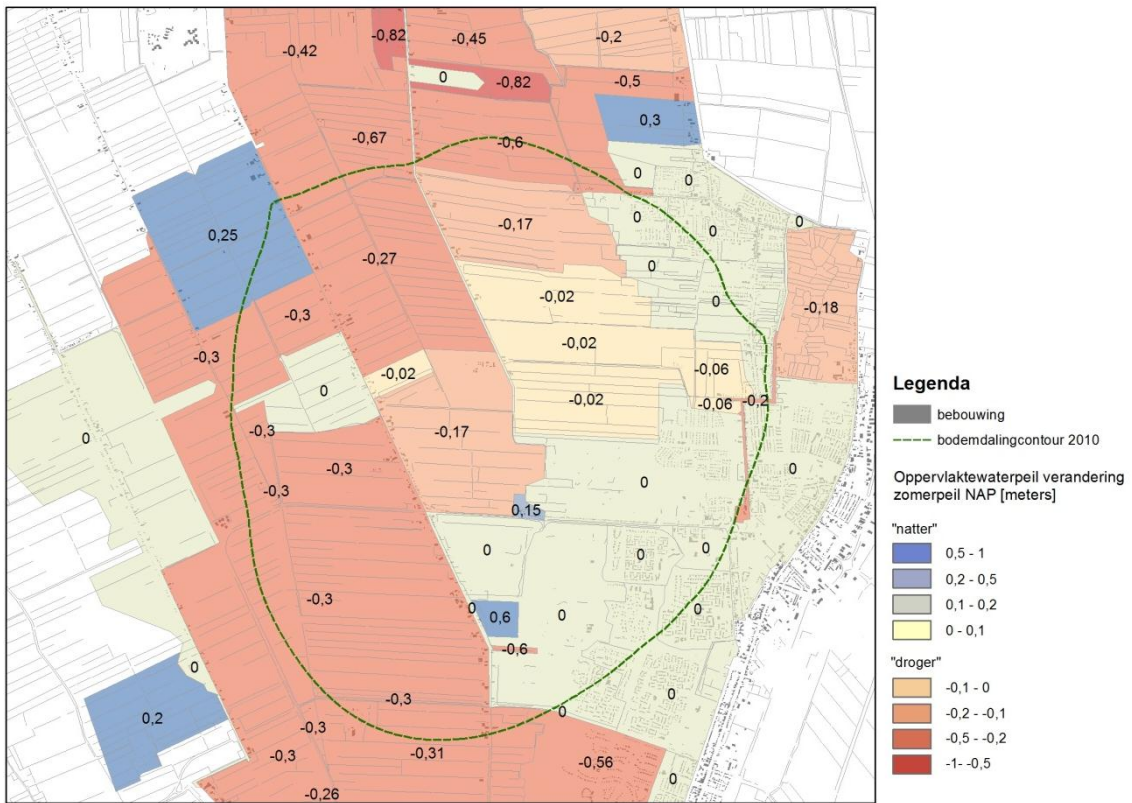
Waterbeheer 1990

Tot de Herinrichting Veenkoloniën zijn er geen grootschalige veranderingen in het peilbeheer toe te kennen aan bepaalde momenten. Peilaanpassingen hebben plaats gehad, maar over welk tijdsbestek deze zijn geëffectueerd is onbekend. Tijdens de Herinrichting Veenkoloniën zijn significante waterhuishoudkundige maatregelen getroffen. Deze bestonden uit creëren van wateraanvoer en het beheersbaar maken van de peilen. Eerder was het gebied overwegend een vrij afwaterend gebied, waar in de zomer slechts beperkt aanvoer van water mogelijk was. De nieuwe mogelijkheden voor wateraanvoer leidden tot een toename van peilvakken. Deze verandering in waterhuishouding is weergegeven in het figuur op de volgende pagina en wordt weergegeven ten opzichte van NAP. Met de groene contour is ter oriëntatie de buitenste contour van het bodemdalingsgebied (gemeten in 2010) weergegeven. Per peilgebied is weergegeven of de door waterschap vastgestelde peilen in NAP zijn gestegen of gedaald.

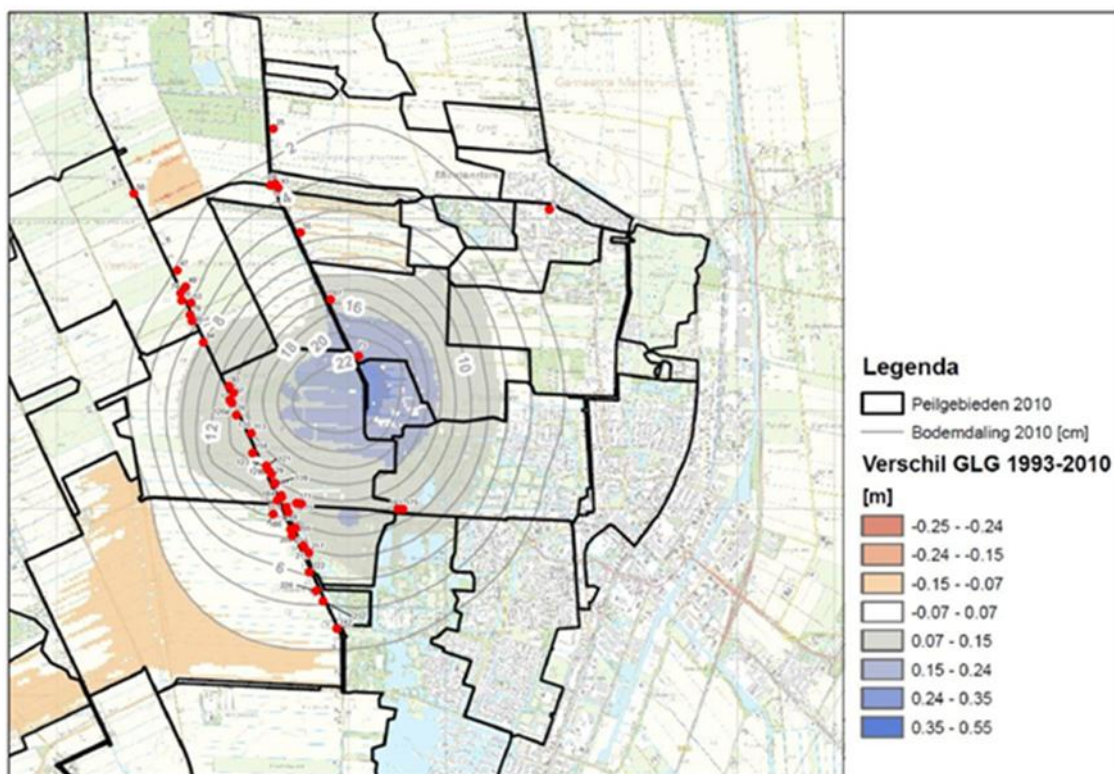
De periode 2000-2002 is niet aan een hydrologische ingreep te koppelen. Aangezien de verandering beperkt van omvang is vormt dit niet meer dan een aandachtspunt.

Met betrekking tot deze periode is door Witteveen en Bos een studie uitgevoerd naar de grondwatereffecten vanaf het moment van zoutwinning tot 2010. In deze studie is een grondwaterstandsverandering berekend. Hier volgt uit dat in het centrum van de bodemdaling ten gevolge van zoutwinning een verhoging is berekend van circa 0,2 m. Aan de randen van enkele peilvakken is een verlaging van circa 0,05 m berekend. In het figuur op de volgende pagina is de weergave van deze verandering met rode stippen in de ligging van de beschouwde bebouwing weergegeven.

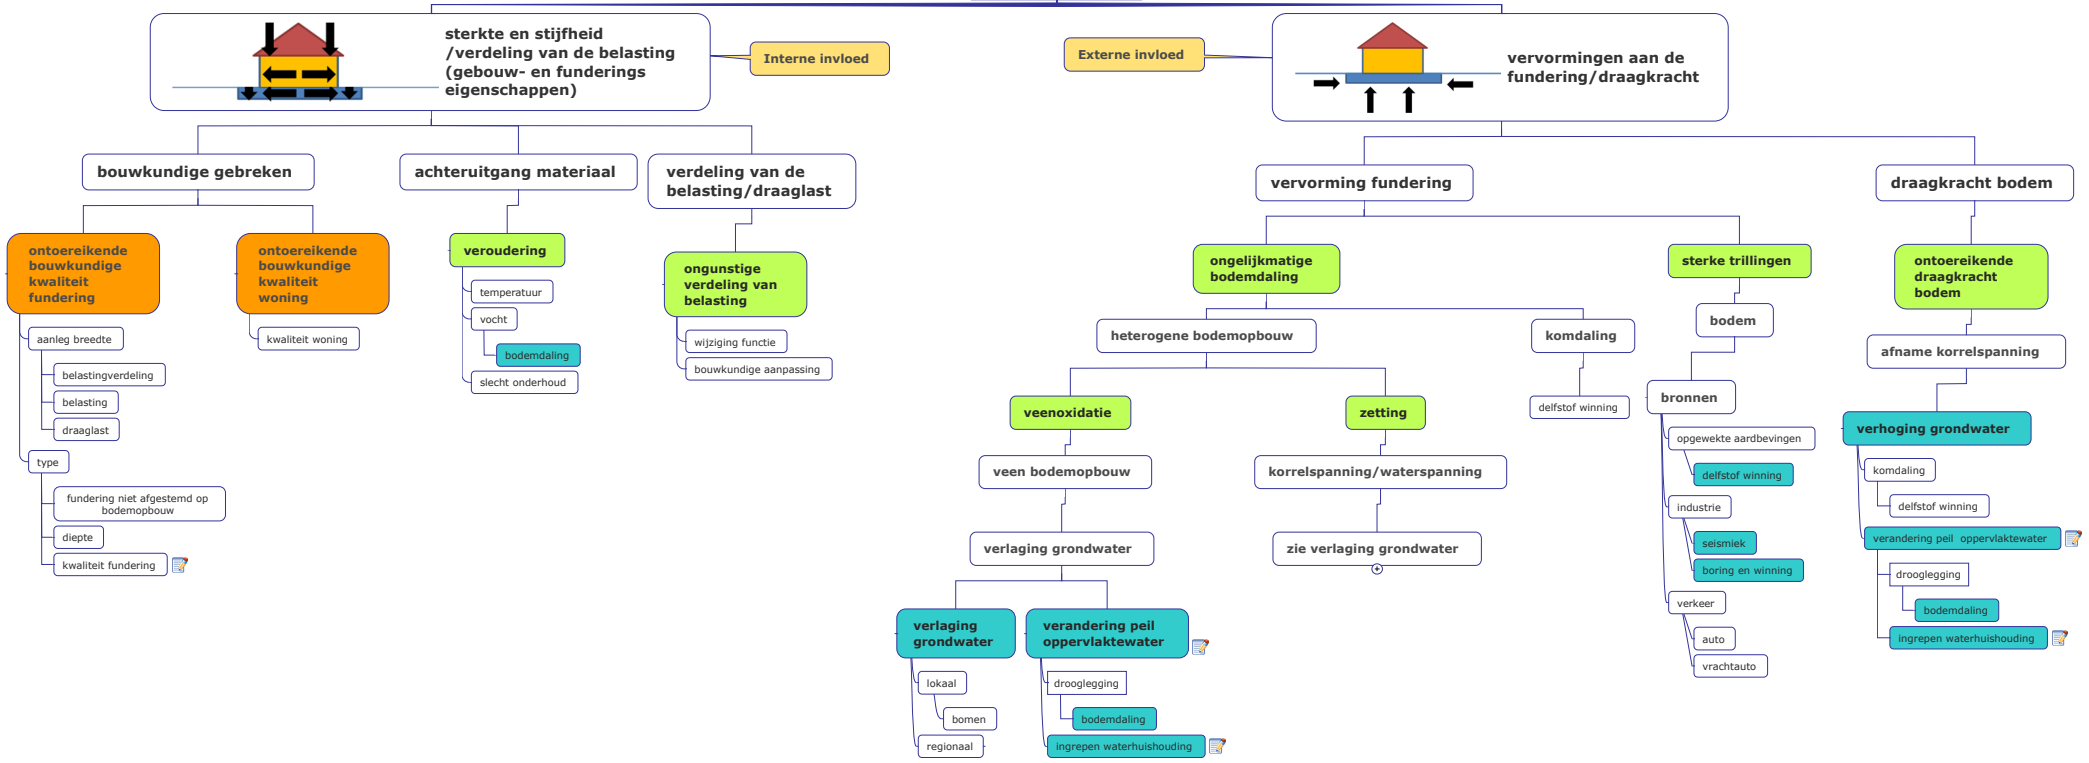
Schema oorzaak-effect-relaties

Schade gebouwen
